LABORATORIO

a cal na produção e conservação de obras de arte

antónio candeias

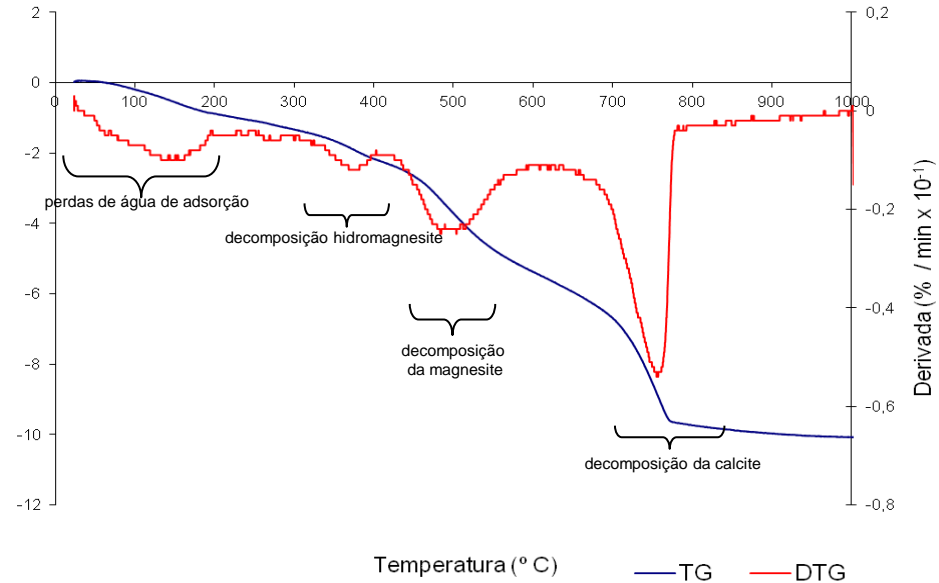
TG/DTG - AM23

argamassa islâmica

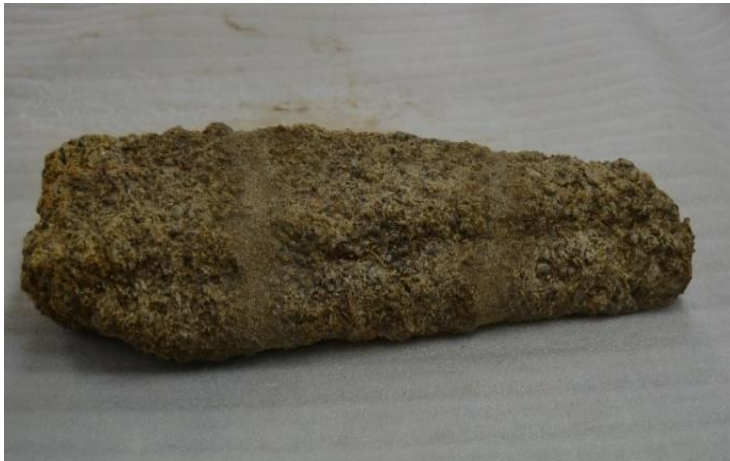
Fissuras refechadas com argamassas de cal
