**ENCALADOS: SU INFLUENCIA EN LA
DURABILIDAD DE YESERÍAS**

**AGUADA DE CAL: SUA INFLUÊNCIA NA
DURABILIDADE DE ESTUQUES
DECORATIVOS**

**Fco. Javier Blasco López
Fco. Javier Alejandro Sánchez
Vicente Flores Alés
Rosario Villegas Sánchez**

V Jornadas FICAL Forum Ibérico da Cal (Lisboa, 2016)

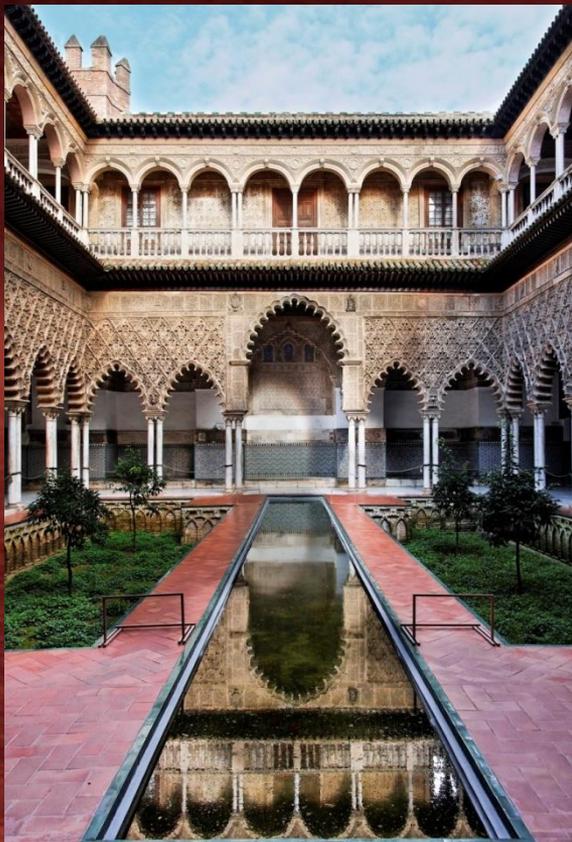
PATIO DONCELLAS

YESERÍA MUDEJAR S. XVI

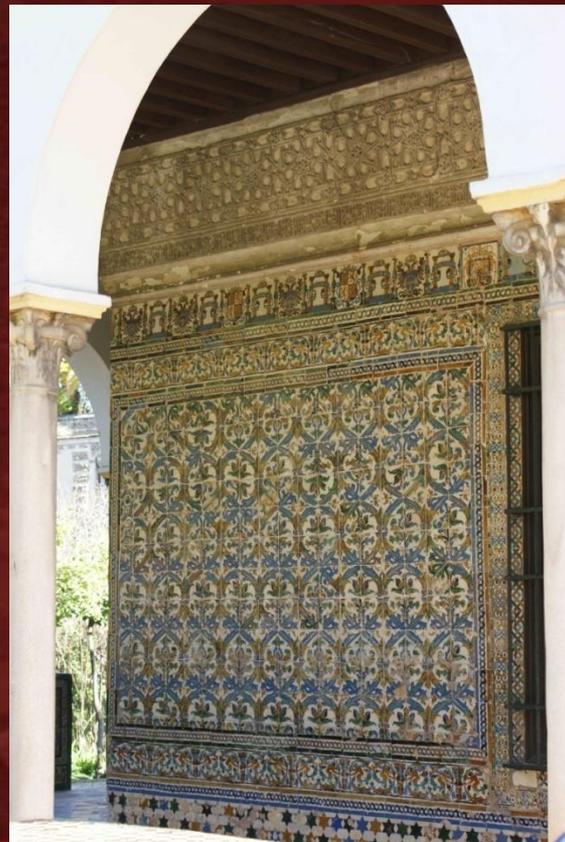
CENADOR DE LA ALCOBA

YESERÍA MUDEJAR S. XVI

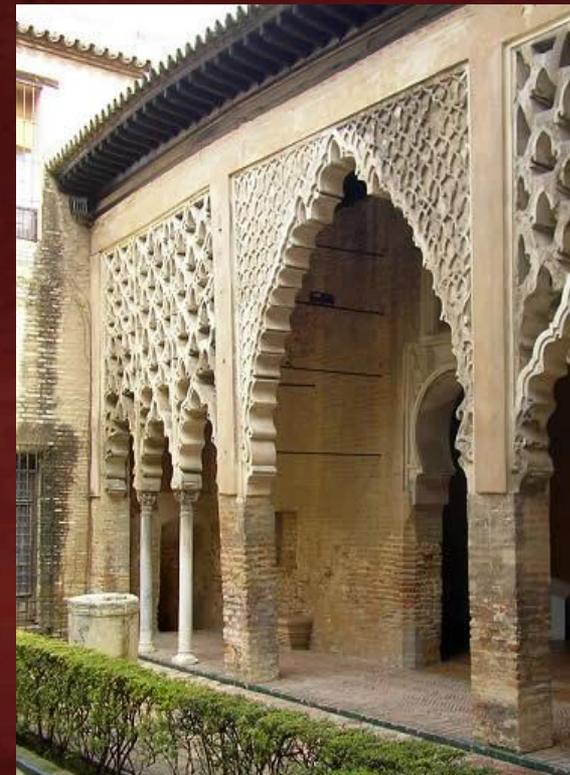
PATIO DEL YESO

YESERÍA ALMOHADE S. XIII

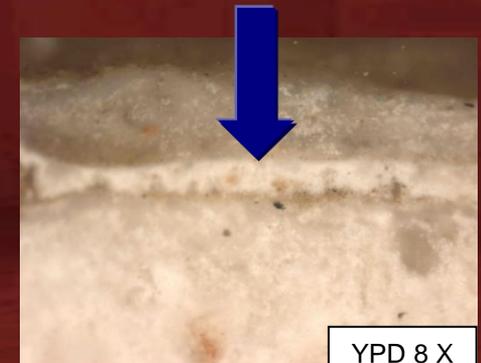
YPD 8 X

MATERIAL DE LA CAPA DE YESERÍA: CALCITA (PINTURA DE CAL)

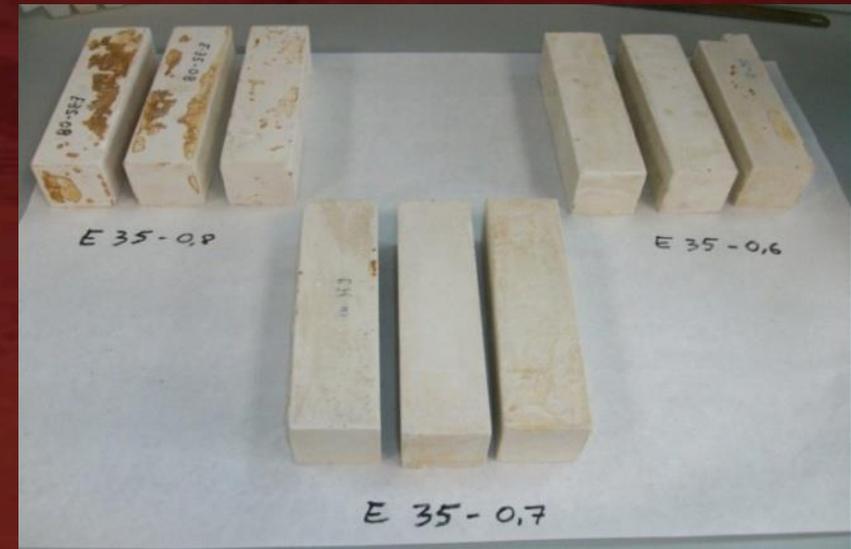
1.- Fabricación de probetas

- Tres relaciones A/Y: 0.6, 0.7 y 0.8
- Tipos de yeso
 - YG (B1 UNE EN 13279-1)
 - 12 probetas de 4 x 4 x 16 cm

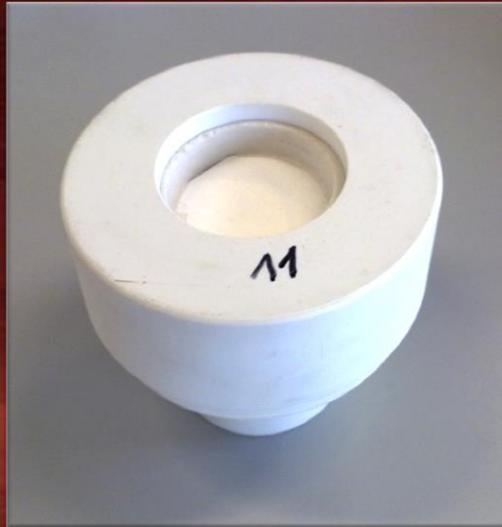
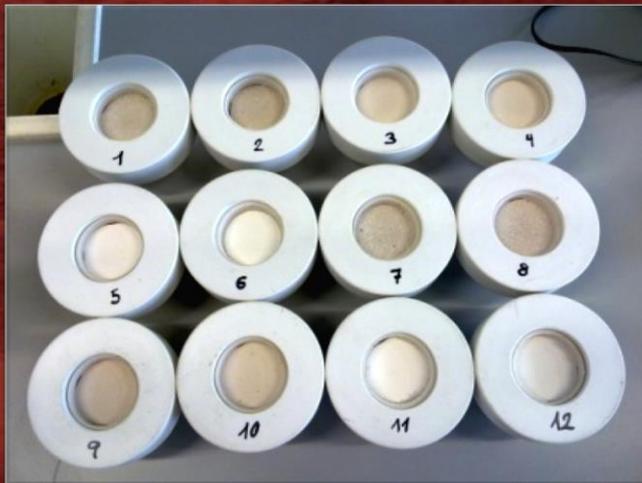
Permeabilidad al vapor de agua ($\text{g}/\text{m}^2 \cdot \text{d}$)

- Método del vaso húmedo con probetas $4 \times 4 \times 1$ cm
- Antes y tras ensayos de alteración
- Antes = variaciones pequeñas
- Duración 5 días y pesadas cada 24h

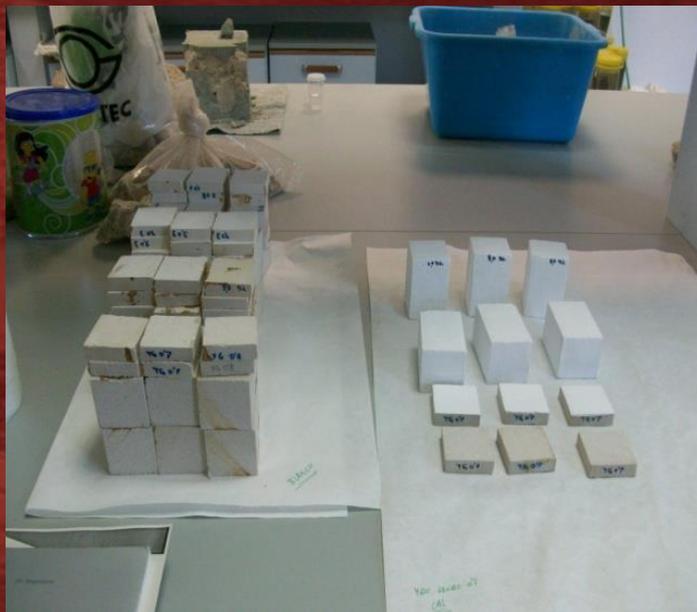
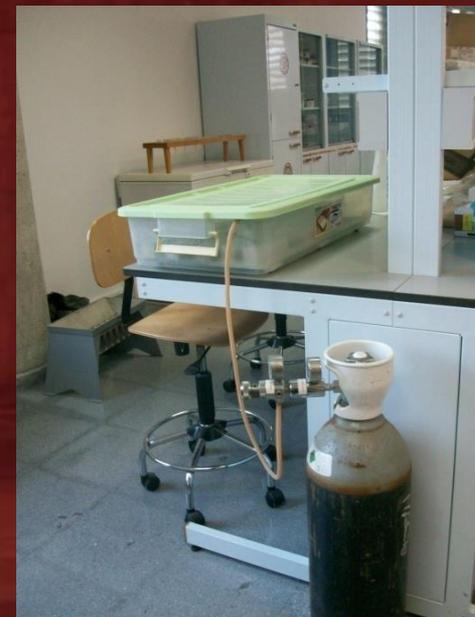
3.- Aplicación del encalado

- Elaborada con cal en pasta añeja de Morón (Gordillo's)
- Pintura de cal calcica CL-90 (30% cal apagada-70% agua)
- Aplicación de dos manos de cal separadas 24 horas
- Proceso de carbonatación acelerada mediante CO_2

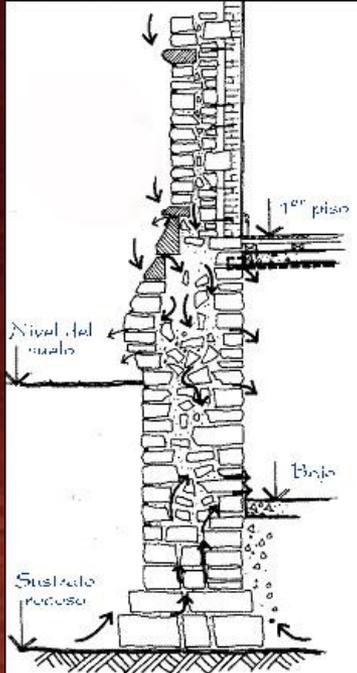
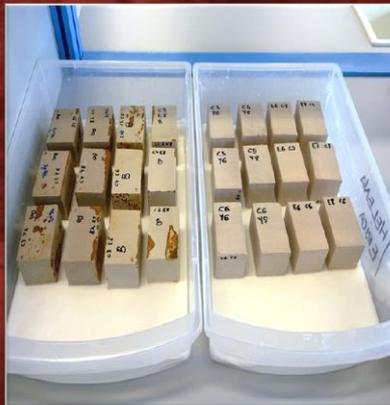
ABSORCIÓN DE AGUA POR CAPILARIDAD

- Simula alteración del movimiento del agua que entra en la yesería por capilaridad y se evapora superficialmente
- 3 probetas de cada dosificación y material 4x4x7cm pintadas por 5 caras y sin pintar de referencia.
- Apoyadas en una capa de agua (1 cm) por la cara no pintada
- 7 semanas de duración, pesada en días alternos y medida velocidad ultrasonidos

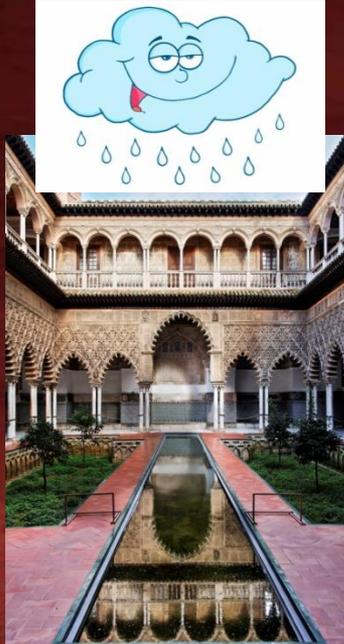
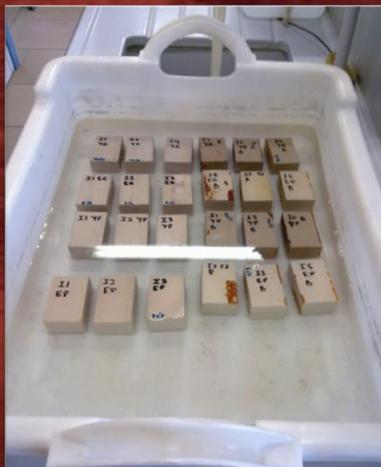
ABSORCIÓN DE AGUA POR INMERSIÓN

- Simula el efecto del mojado con la lluvia alternado con periodos de secado
- 3 probetas de cada dosificación y material 4x4x7cm pintadas por 6 caras y sin pintar de referencia
 - 13 ciclos de 48h.
 - 6h de inmersión en agua a 20°C
 - 41h secado en estufa a 40°C
 - 1h de enfriamiento
- Pesada y medida de velocidad de ultrasonidos en estado seco

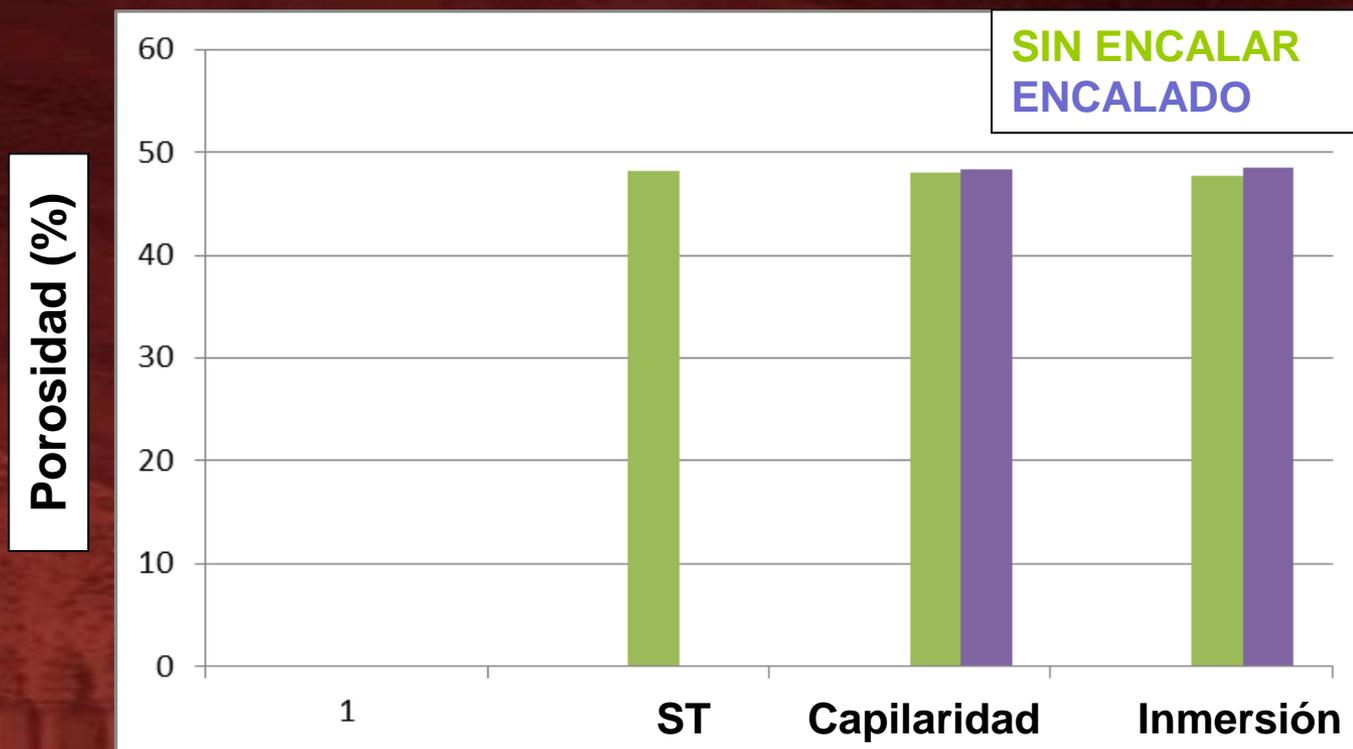
POROSIDAD ABIERTA

| Tipo de Probeta | Porosidad (%) antes ensayos | Tratamiento de la probeta | Porosidad (%) tras ensayo Capilaridad | Δ % | Porosidad (%) tras ensayo inmersión | Δ % |
| Yeso B1 0,6 | 48,11% | Sin tratamiento | 48,09 | - 0,04 | 47,66 | - 0,93 |
| Yeso B1 0,6 | | Pintada con cal | 48,27 | 0,33 | 48,48 | 0,77 |

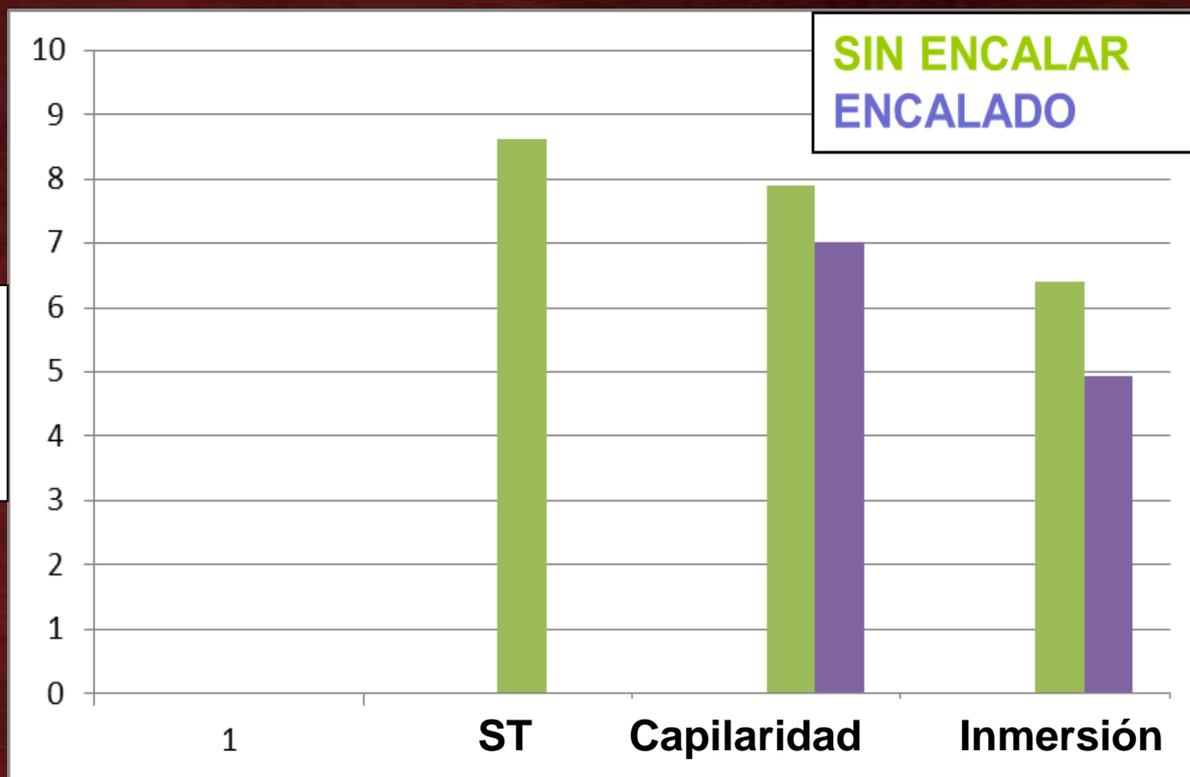
RESISTENCIA A COMPRESIÓN

Resistencia a Compresión (N/mm²)

| Tipo de Probeta | RC (N/mm ²) inicial | Tratamiento | RC (N/mm ²) tras Capilaridad | RC (N/mm ²) tras inmersión |
| Yeso B1 0,6 | 8,61 | Sin tratamiento | 7,89 - 8,3% | 6,39 - 25,7% |
| Yeso B1 0,6 | | Pintada con cal | 7,01 - 18,5% | 4,93 - 42,7% |

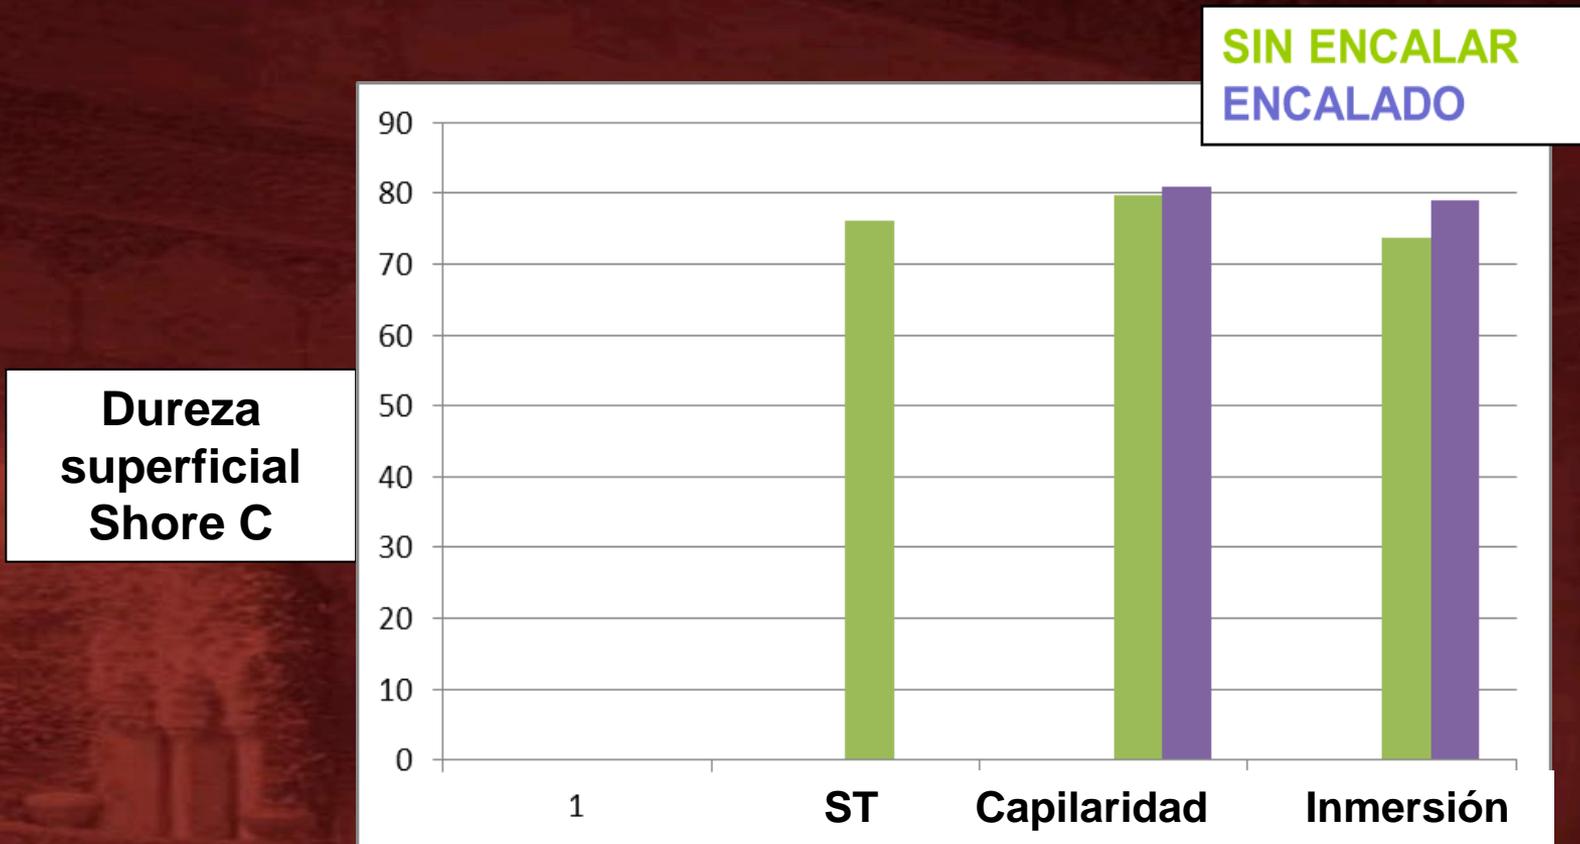
DUREZA SUPERFICIAL

| Tipo de Probeta | Inicial | Tratamiento | Dureza tras Capilaridad | Dureza tras inmersión |
| Yeso B1 0,6 | 76,0 | Sin tratamiento | 79,7 | 73,6 |
| Yeso B1 0,6 | - | Pintada con cal | 81,0 | 78,9 |

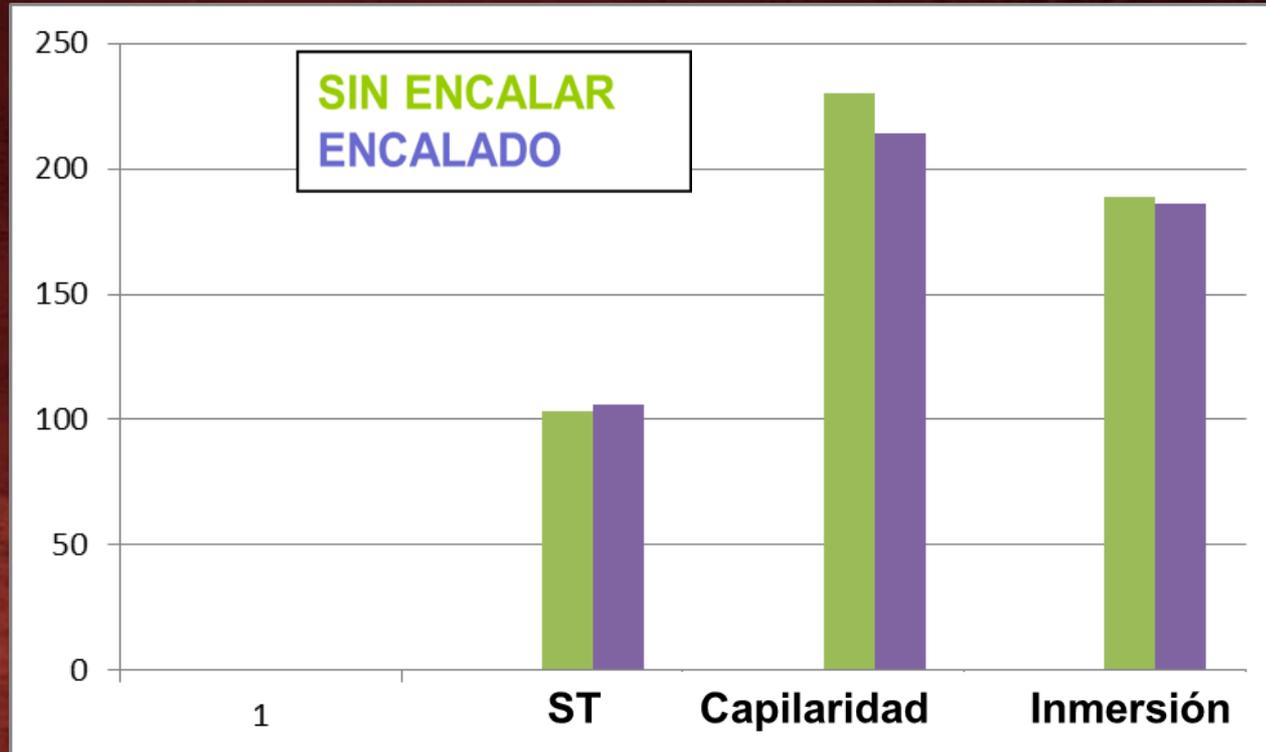
Permeabilidad al vapor de agua (g/m².d)

| | Yeso 0,6 | |
|---|---|---|
| Valor inicial | 103 | 106 |
| Tras ensayo capilaridad | 230 | 214 |
| Tras ensayo inmersión | 189 | 186 |

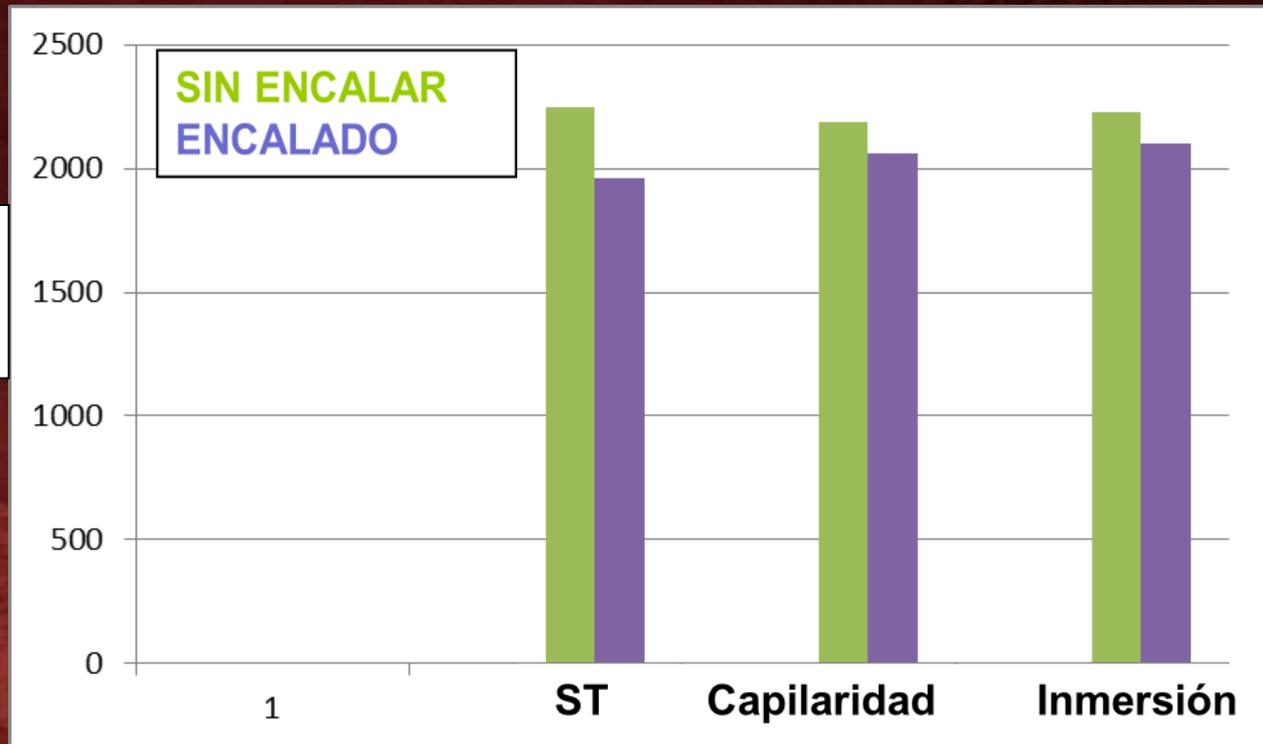
ULTRASONIDOS

| | Yeso 0,6 | |
|---|---|---|
| Valor inicial | 2246 | 1960 |
| Tras capilaridad | 2188 | 2061 |
| Tras inmersión | 2226 | 2099 |
